Sachbericht zu den Reparaturarbeiten an der Bockwindmühle Sachsendorf hier: Abrechnung der Fördermittel der ELER-Förderung im HHJ 2019

Freundeskreis Mühle Sachsendorf e.V.

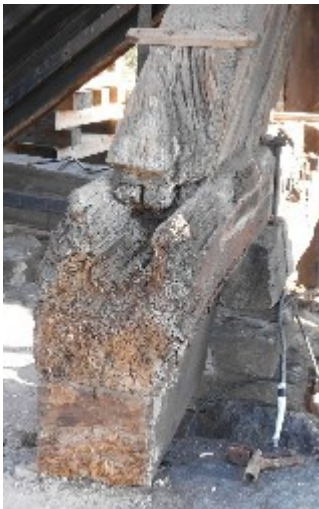
Ausschlaggebend für die notwendigen Reparaturarbeiten waren insbesondere ein Schaden am Flügelkreuz (Bruch eines Bruststückes) sowie angebrochene Fughölzer und fortgeschrittener Verfall an einigen Teilen des Bockes (Schwellen, Streben) und somit eine Gefährdung der Standsicherheit des gesamten Bauwerkes. Die voraussichtlichen Kosten beliefen sich auf ca. 40.000,00 €. Aus Sicherheitsgründen musste das Flügelkreuz im Herbst 2017 heruntergenommen werden. Diese Arbeiten führte unser Verein in Eigenleistung durch.

Bild 1: zerstörter Schwellenkopf

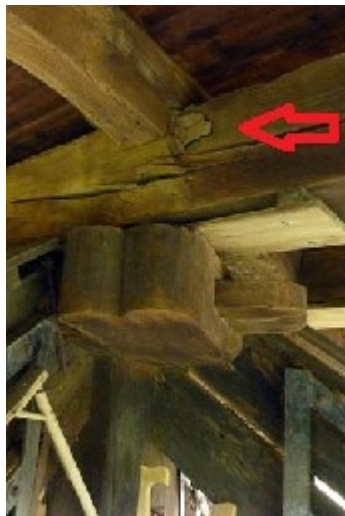
Bild 2: angebrochener Fugbalken

Anschließend wurden die beiden angebrochenen Fughölzer mit je einem seitlich angebolztem U- Träger stabilisiert (Bild 11). Dies musste in unbelastetem Zustand erfolgen, also noch vor dem Herunterlassen der Mühle.

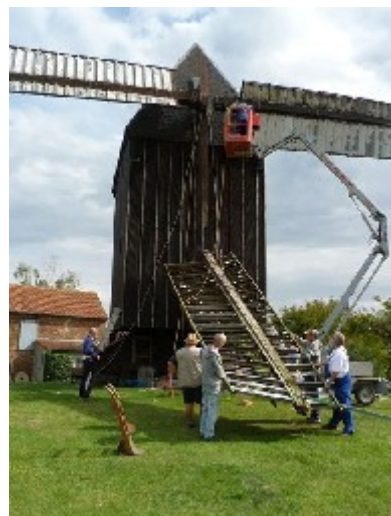
Bild 3: Abbau des Flügelkreuzes

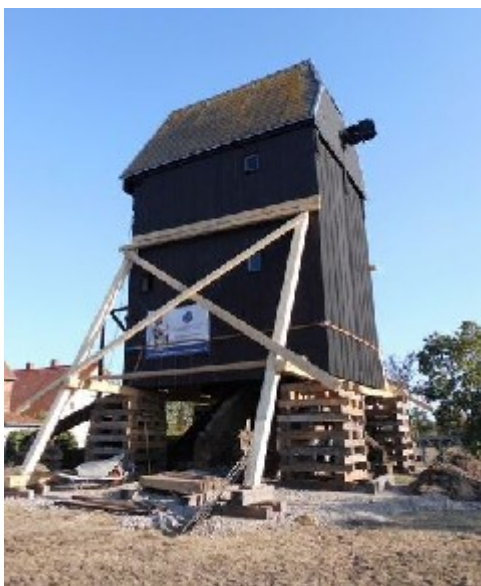
Bild 4: die abgestützte Mühle beim Anheben

Die Arbeiten begannen mit der Aussteifung des Mühlenrumpfes und dem Abstützen mit Schwingsteifen gegen seitliches Kippen. Anschließend wurde der Mühlenrumpf nach dem Prinzip „vier Mann - vier Ecken“ Stück für Stück mit hydraulischen Winden angehoben. Zur Absicherung wurden die vier Ecksäulen mit Schwellenstapeln unterfangen, die Stapel wurden bei jedem weiteren Anheben nachgesetzt.

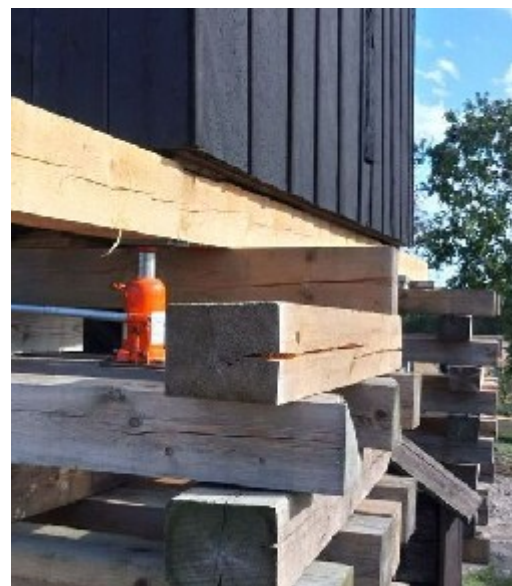
Bild 5: Detail: eine der vier hydraulischen Winden

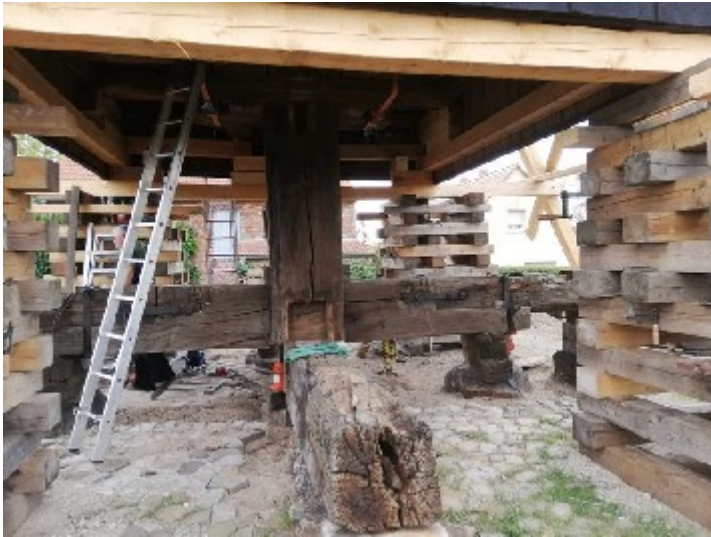
Bild 6: der angehobene Hausbaum gibt die Schwellen frei, die Bockstreben sind bereits herausgenommen

Die Mühle wurde um insgesamt 46 cm, das entspricht in etwa einer Schwellenstärke, angehoben. Anschließend wurde der Hausbaum separat gehoben, bis seine Klauenzapfen die Schwellen freigaben.

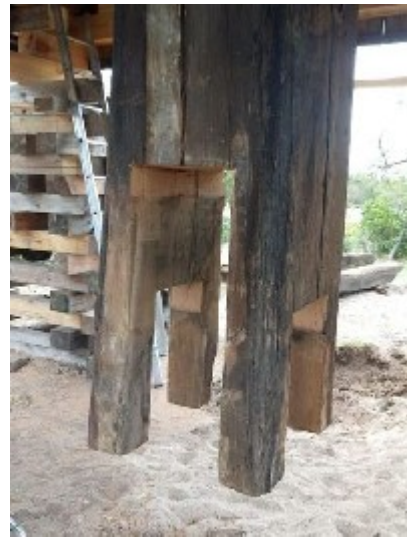
Bild 7: der frei „schwebende“ Hausbaum nach Herausnahme der Bockschwellen

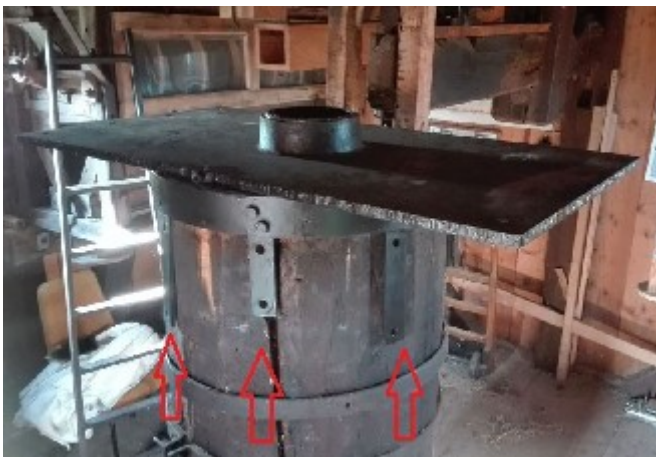
Außerdem wurde festgestellt, dass der 1995 eingebaute eiserne Zapfen am oberen Ende des Hausbaumes, auf welchem die Mühle um die eigene Achse in die jeweilige Windrichtung gedreht werden kann, nur unzureichend mit ein paar Schlüsselschrauben befestigt war, die herauszureißen drohten. Hier mussten eiserne Klauen angefertigt, am unteren Ende des Zapfens angeschweißt und in den Hausbaum eingepasst werden (s. Bild 8). Das Gegenstück, die am Mehlbalken bzw. „Hammer“ befestigte eiserne Spurplatte, war ebenfalls mit Schrauben viel zu geringen Durchmessers befestigt. Die Verbindungen mussten daher mit stabileren Bolzen ertüchtigt werden.

Bild 8: an den eisernen Zapfen angeschweißte Klauen

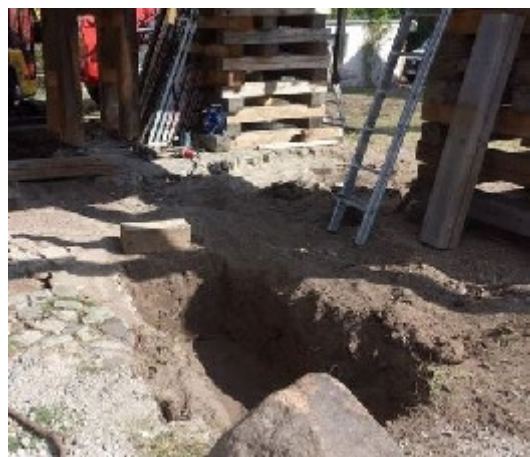
Bild 9: Fundamentarbeiten unter den Schwellen

Die vier Feldsteinauflager der Bockschwellen wurden abgebaut, neue Fundamente ausbetoniert und die originalen Findlinge, ergänzt durch gleichartiges Material, wieder unter den Schwellenköpfen positioniert (Bild 9).

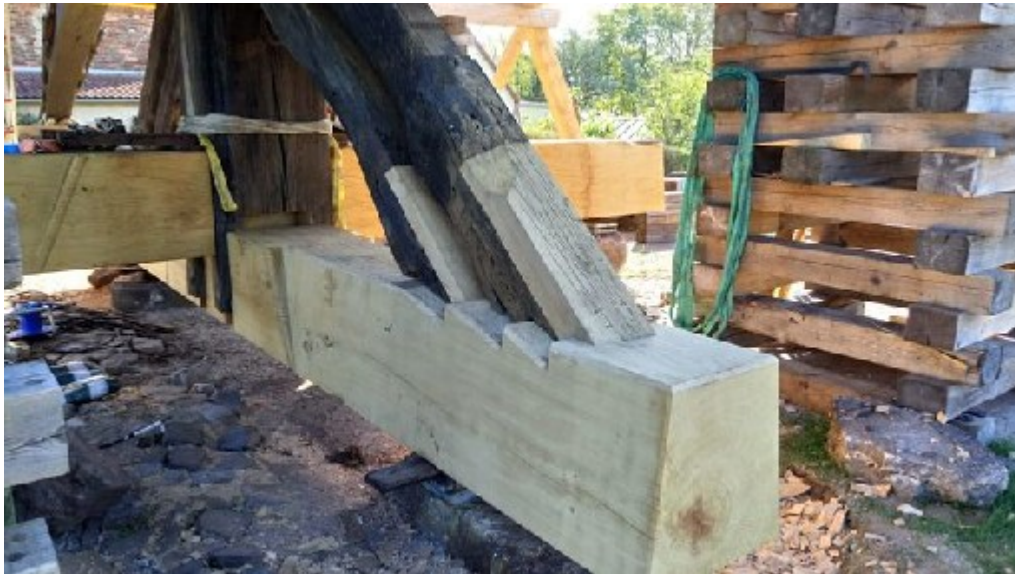
Drei der Bockstreben waren zudem im äußeren Bereich durch Fäulnis zerstört (ursprünglich war man von zwei defekten Schwellen ausgegangen), so dass dieses Material ausgeschnitten und anschließend neue Eichenstücke eingepasst werden mussten. Diese Mängel waren vor Beginn der Arbeiten nicht bekannt, so dass hierdurch Mehrkosten von mehreren tausend Euro entstanden.

Bild 10: die neuen Schwellen sind bereits montiert, die Streben wurden z. T. repariert und wieder eingesetzt

Die Arbeiten an den Holzbauteilen wurden nach den traditionellen Regeln des Zimmererhandwerks ausgeführt, d. h. die Bockstreben wurden in die Schwellenköpfe mit Zapfen sowie doppeltem Stirnversatz (äußere Streben) bzw. einfachem Stirnversatz (innere Streben) eingepasst, s. Bild 10. Nach alter handwerklicher Tradition wurden an den Schwellenhölzern auch wieder schräge Zierleistenprofile angebracht.

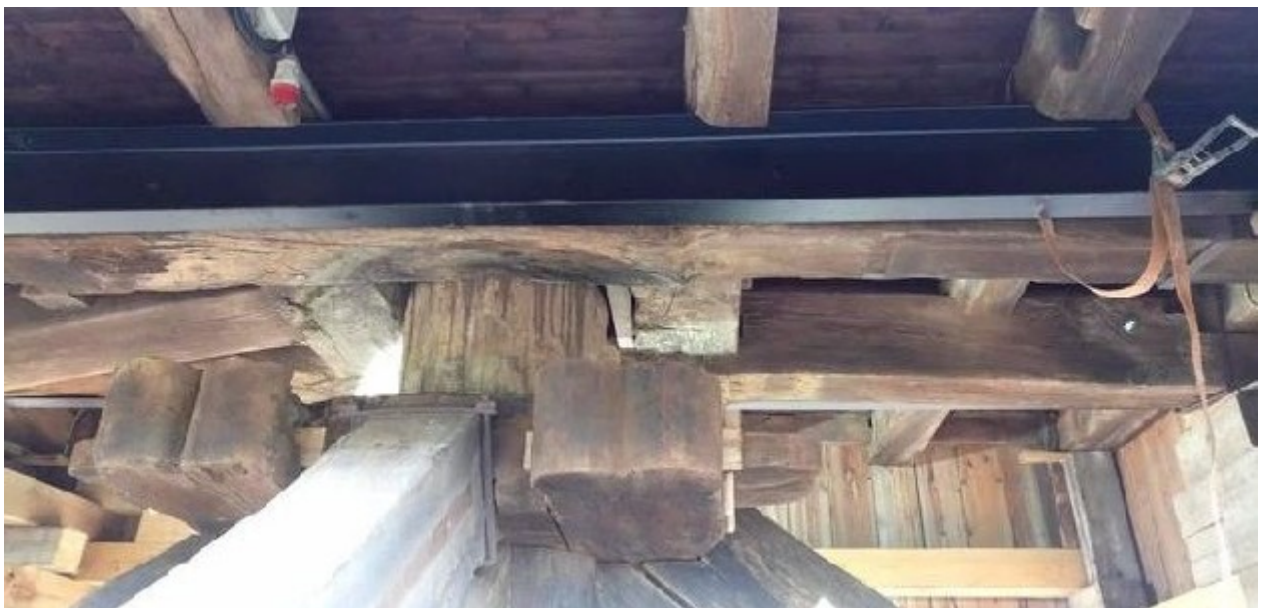
Bild 11: einer der beiden angebrochenen und durch einen U-Träger stabilisierten Fugbalken (vgl. auch Bild 2)

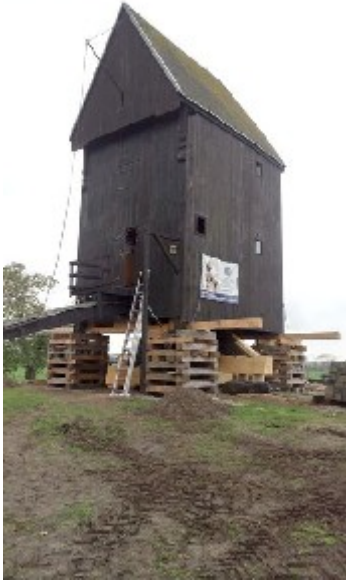
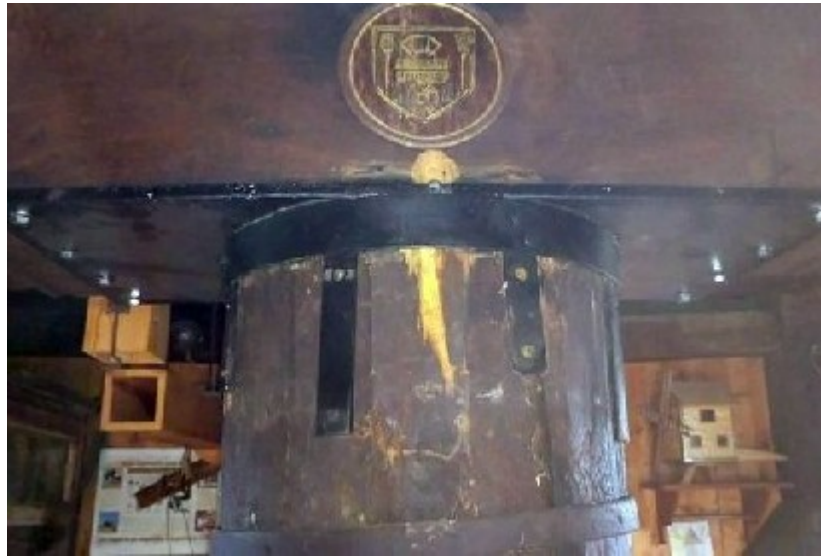
Bilder 12 und 13: Die Mühle steht wieder auf eigenen „Füßen“, der stabilisierte Zapfen ist frisch abgeschmiert.

Nachdem diese Arbeiten erfolgt sind, die neuen Schwellen sowie die Streben eingebaut waren und die Ertüchtigungen an Zapfen und Sattel erfolgt waren, konnte Anfang Oktober 2019 die Mühle wieder heruntergelassen werden. Die Abstützmaßnahmen und Schwingsteifen wurden anschließend wieder zurückgebaut.

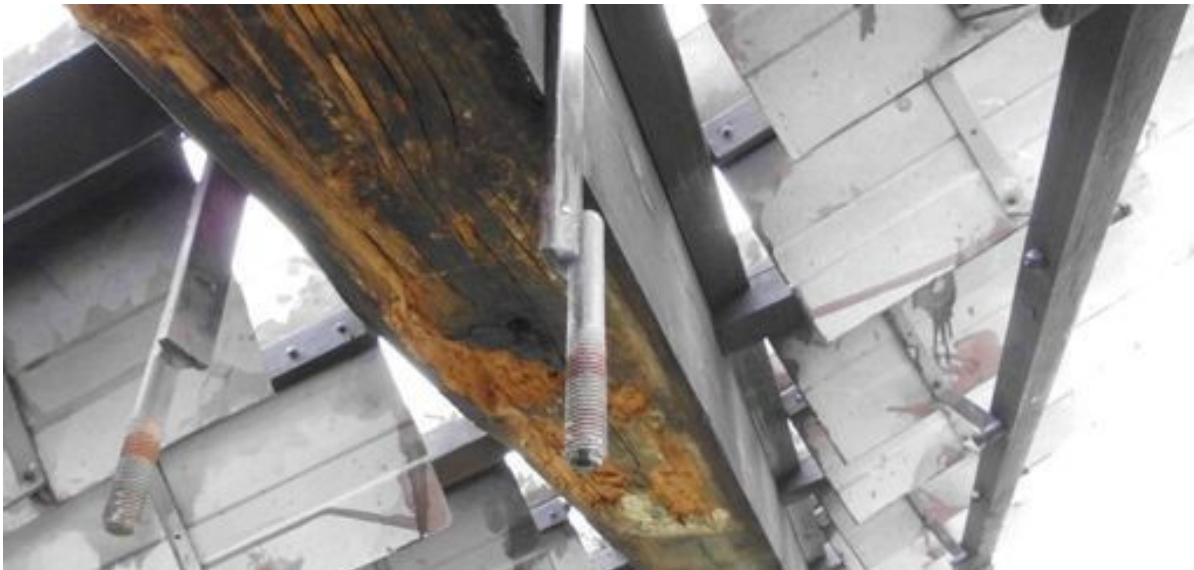
Bei genauer Inaugenscheinnahme der Flügel und beim Bohren der Löcher für die Befestigungsbolzen ist dem Mühlenbauer aufgefallen, dass der Pilzbefall von dem alten, gebrochenen Bruststück auch auf den an diesem Bruststück montierten Flügel übergegangen ist. Der Pilzbefall wurde, da er sich an der Flügelunterseite befindet, nicht gleich erkannt. Das Myzel wurde zwar chemisch abgetötet, die hierdurch hervorgerufene Schwächung des Holzquerschnitts besteht dennoch weiter. Er rät daher zu einer Neuanfertigung und zur Erneuerung auch des gegenüberliegenden Flügels, da man ein Flügelpaar wegen der Unwucht infolge des unterschiedlichen Trocknungsgrades des Holzes komplett auswechseln sollte.

Bild 14: Pilzbefall an einem Windmühlenflügel an der Kontaktstelle zu dem 2017 demontierten Bruststück

2. Die Anfertigung von zwei neuen Flügeln (ca. 13 T € lt. Nachtragsangebot) kann sich der Verein beim besten Willen nicht leisten. Um dennoch ein gefahrloses Betreiben der Mühle (mit einer neuen Flügelwelle) zu ermöglichen, sollen die Jalousieklappen aus dem geschädigten Flügel sowie aus dem gegenüberliegenden Flügel herausgenommen werden, um die Windangriffsfläche zu minimieren. Diese Arbeiten kann der Verein in Eigenleistung durchführen. Da die Mühle ohnehin nur zu Schauzwecken (und nicht mehr „auf Leistung“ betrieben wird, genügt zum Drehen des Flügelkreuzes die Bestückung von zwei Flügeln mit Klappen, die beiden anderen laufen dann leer mit. Der Mühlenbauer stimmte zu, dass man unter diesen Voraussetzungen die Montage der Flügel vornehmen kann. Da diese nunmehr eine Standzeit von 27 Jahren haben, sollte innerhalb der nächsten zehn Jahre ohnehin die Erneuerung aller vier Flügel in Angriff genommen werden (normalerweise rechnet man bei einem hölzernen Flügelkreuz eine Standzeit von ca. 25 Jahren).

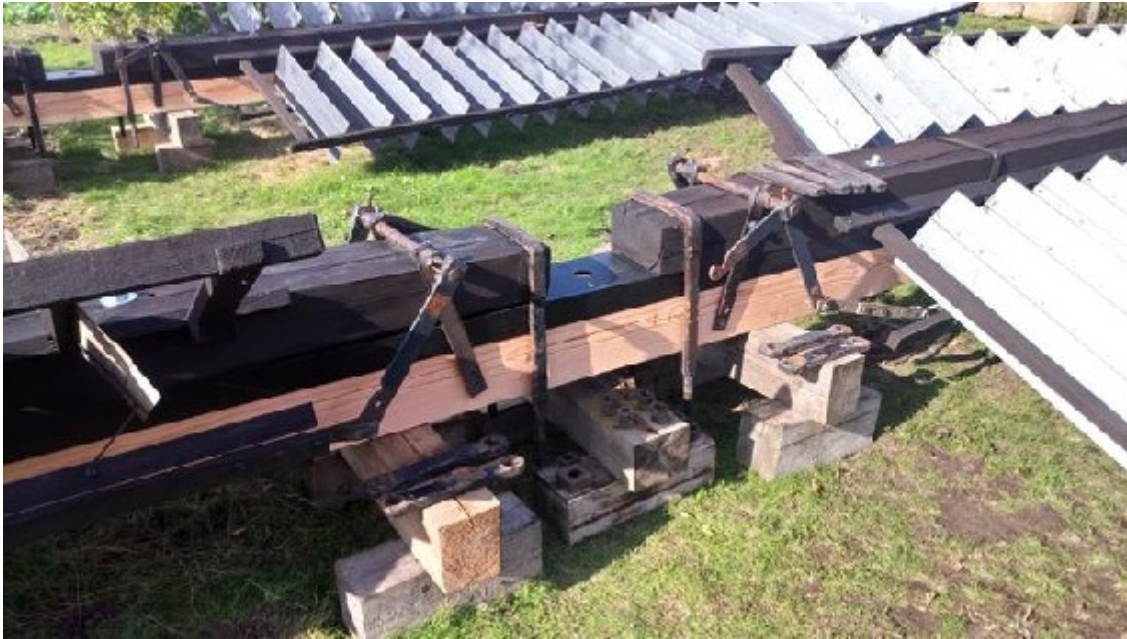
Bild 15: Bruststücke und Flügel wurden schon einmal am Erdboden montiert, um die Flügelpaare auswuchten zu können

Anschließend wurde mit den Arbeiten am Flügelkreuz begonnen, indem die beiden Bruststücke aus den bereits vor mehreren Wochen angelieferten Rohbalken herausgearbeitet wurden. Die Flügel wurden zum Auswuchten mitsamt aller Regulierungsteile am Erdboden montiert.

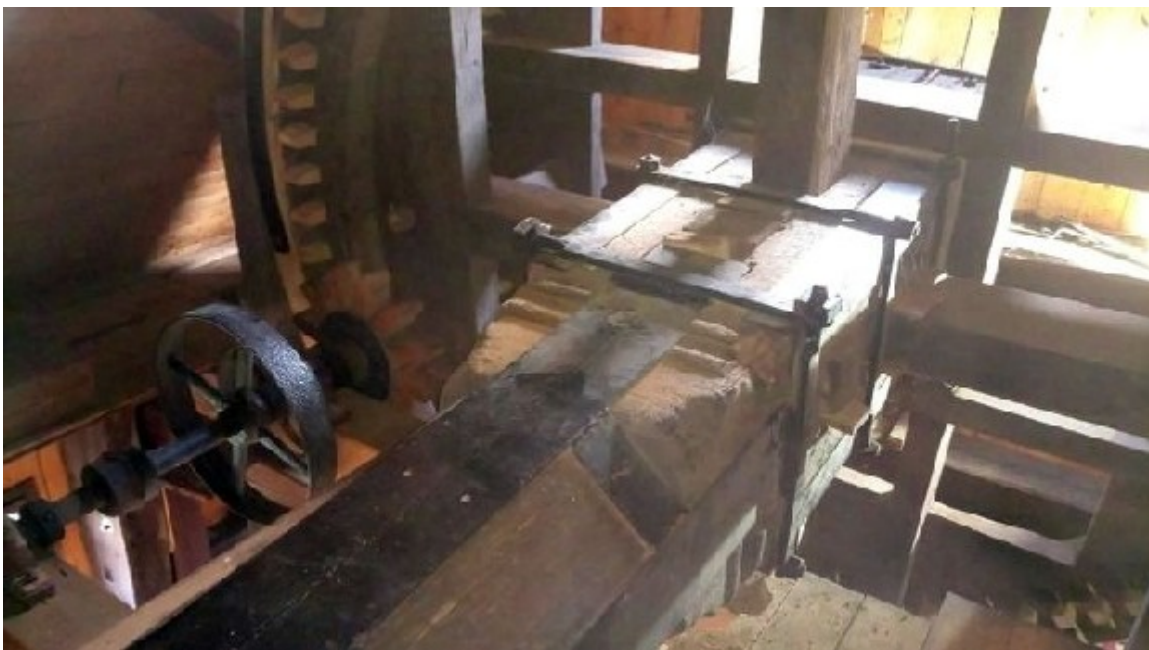
Dabei stellte sich heraus, dass die Flügelwelle, die bereits 1992 durch Witterungseinflüsse beschädigt gewesen ist (der Mühle fehlte von 1975 bis 1992 das Dach) und die damals durch ein eisernes „Korsett“ stabilisiert werden musste, offenbar durch einen anschließenden Befall mit tierischen Holzschädlingen inzwischen derart marode ist, dass sie bei drehenden Flügeln ihren Dienst versagen könnte. Ein Windbetrieb der Mühle wäre somit unverantwortlich, selbst die Montage des Flügelkreuzes an dieser Welle ohne Windbetrieb birgt bei Einwirkung von extremen Sturm- oder Orkanböen Gefahren. Der Mühlenbauer brachte seine Befürchtungen in Bezug auf die Welle und den geschwächten Flügel am 11.10.2019 in einer Bedenkenanzeige zum Ausdruck, die er dem Mühlenverein übergab.

Bild 15: die marode Flügelwelle mit ihrem eisernen „Stützkorsett“

Eine neue Flügelwelle oder eine gut erhaltene, gebrauchte Welle musste her, um die Arbeiten erfolgreich abschließen zu können. Die Beschaffung einer gebrauchten Welle (also von einer anderen Mühle oder Mühlenruine) gestaltet sich schwierig. Die Entnahme der Welle von einer sanierungsfähigen Mühle würde bedeuten, dass man an anderer Stelle die Weichen für eine weitere Ruine stellen würde. Bei Mühlenruinen, die wirklich nicht mehr mit einem vertretbaren Aufwand zu sanieren sind, ist der Zustand der Welle oftmals noch schlechter als jener der Sachsendorfer Mühlenwelle. Die Kosten für eine Neuanfertigung einer Eichenholzwelle nach dem Vorbild der originalen Welle bei Wiederverwendung von Wellkopf und hinterem Zapfen einschließlich Montage liegen nach Aussage des Mühlenbauers bei ca. 17.600,00 € brutto. Hinzu kommt die Neuanfertigung von zwei Flügeln, so dass sich die zusätzlichen Kosten, um die Mühle gefahrlos wieder in Betrieb nehmen zu können, auf ca. 31.000,00 € belaufen.

1. Die Flügelwelle muss unbedingt erneuert werden, sonst ist eine Montage des Flügelkreuzes nicht zu verantworten. Die Finanzierungsmöglichkeiten hierfür müssen geprüft werden. Der Mühlenbauer hat hier die Möglichkeit vorgetragen, dass er einen vier Jahre abgelagerten Eichenbalken in der entsprechenden Dimension von einem Sägewerk in der Altmark erwerben und dann zu einer Welle weiterverarbeiten kann, man muss sich jedoch hierzu bis spätestens Ende Oktober 2019 entscheiden.
